## সাম্প্রতিক ঘূর্ণিঝড় ও মোকাবেলায় কৌশলসমূহ: সাতক্ষীরা জেলার শ্যামনগর ও আশাশুনি উপজেলার উপর একটি সমীক্ষা

## Recent Cyclones and its Coping Strategies: A Case Study on Shyamnagar and Assasuni Upazila of Satkhira District

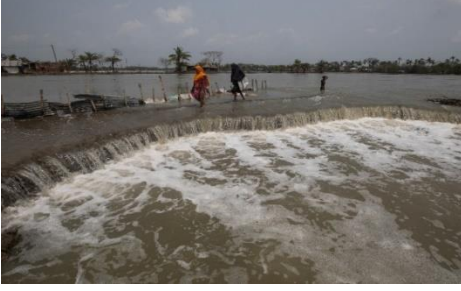
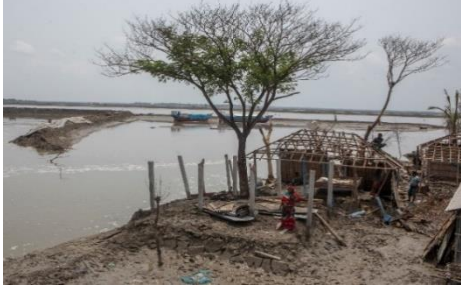
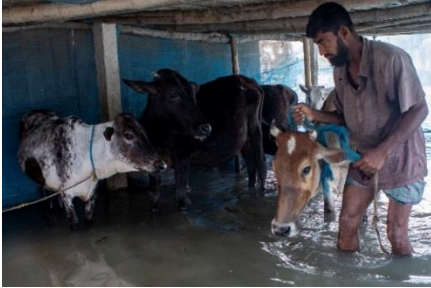
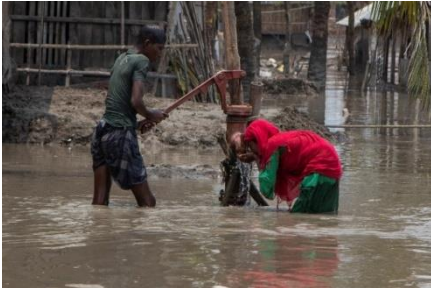
চিত্র ২: রাস্তাঘাট, কৃষি জমি, ঘরবাড়ি, গবাদি পশুর আবাসস্থল এবং নিরাপদ পানীয় জলের উৎস বন্যার লবণাক্ত পানি দ্বারা নিমজ্জিত। উৎস: মার্চ জরিপ, ২০২১

ভেঙে জোয়ারের পানিতে প্রাণিত হয়ে সমীক্ষা এলাকা নদীর সাথে সমান্তরাল হয়ে যায় এবং সর্বাধিক বাড়িঘর এবং পশুর আশ্রয়স্থলকে সম্পূর্ণরূপে ধ্বংস করে (চিত্র ২)। অন্যদিকে, ঘূর্ণিঝড়ের সময় এবং ঘূর্ণিঝড়ের পরে এ অঞ্চল মানব সম্পদের আরও অনেক ক্ষয় ক্ষতির সম্মুখীন হতে হয়েছে (সারনি ৩)। মাঠ পর্যায়ে জানা যায় যে, নদীর বাঁধ ভাঙ্গন ও নদীর বাঁধ উপচে পড়া জোয়ারের লবণাক্ত পানি সমীক্ষা এলাকায় বসবাসের জায়গায় জলাবদ্ধতার সৃষ্টি করার কারণে অধিকাংশ গ্রামবাসী নিজস্ব জমি ছেড়ে আশ্রয়কেন্দ্র বা অন্য স্থানে চলে যেতে বাধ্য হয়। করোনা মহামারী পরিস্থিতির মধ্যে গৃহহীন হয়ে এ এলাকার মানুষ তাদের গবাদি পশু নিয়ে আশ্রয়কেন্দ্রে অবস্থান করেছিল। সাতক্ষীরা জেলার স্থানীয় প্রশাসন সূত্রে জানা যায়, ঘূর্ণিঝড় ইয়াসের ফলে সমীক্ষা এলাকার ২৪ টি ইউনিয়নের প্রায় ২৫ হাজারের বেশি মানুষ সরাসরি পানিবন্দি হয়ে পরে এবং প্রায় ৩ হাজারের বেশি ঘরবাড়ি সম্পূর্ণরূপে ক্ষতিগ্রস্ত হয়।

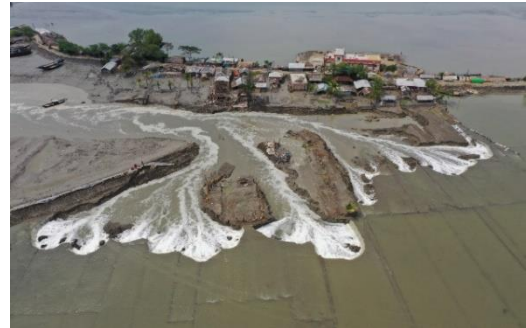
চিত্র ৩: নদী ভাঙ্গনের ফলে আশাশুনি উপজেলার প্রতাবনগর ইউনিয়নের মাছ চাষের জমি নদীর সাথে মিশে গেছে।
